実証実験の概要

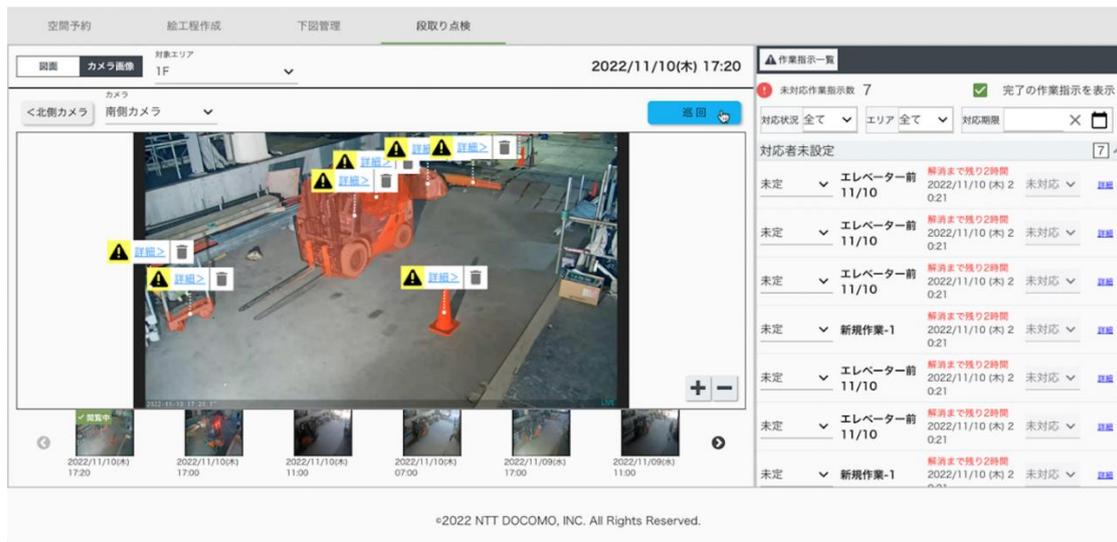
＜建物構内仮設エレベーター前における資材検出の様子＞

カメラ画像より「鋼材」「メッシュ台車」「フォークリフト」「フレコンバッグ」などが検知されている

建設中の「ドコモ代々木第二ビル」の現場において、一般道路に面した搬入口と 1 階仮設エレベーター前にそれぞれ固定カメラを 1 台ずつ設置し、現場から離れた場所にある、建設現場事務所に設置されたパソコンから Web ブラウザ経由で現場を確認するとともに、画像認識 AI により作業を阻害する資材を検出しました。具体的には、建設現場にロードコーンを一定間隔に設置し、画像認識 AI を用いて検出したロードコーンがシステム上の建設現場の図面に、正しい位置で表示されたことを確認しました。

事前に設定した対象エリアにおいて検出した作業を阻害する資材に関して、作業指示を登録し他の作業員が閲覧できること、作業指示に対する対応状況の更新や蓄積ができることを確認しました。
